**PRÉFET DU PUY DE DÔME**

**RAPPORT DE CONTRÔLE DE L'INSPECTION DES INSTALLATIONS CLASSÉES**

<b>Nom et adresse de l'établissement contrôlé</b>		<b>Code DREAL</b>	
Société : <b>Société Carrières de Saint Julien de Coppel</b> Adresse : <b>Lieu-dit «Bois de Glaine»</b> Commune : <b>Saint Julien de Coppel</b>		S3IC 0056.01241 Priorité DREAL <input type="checkbox"/> PN <input checked="" type="checkbox"/> AE <input type="checkbox"/> SP <input type="checkbox"/> Autre Régime <input checked="" type="checkbox"/> A <input type="checkbox"/> E <input type="checkbox"/> D <input type="checkbox"/> NC SEVESO <input type="checkbox"/> HAUT <input type="checkbox"/> BAS	
Activité principale : <b>Exploitation de carrière</b>			
Date du contrôle : 08/12/2017		Date de la précédente visite : 15/12/2013	
Inspecteur(s) : Sébastien MATHIEUX			
<b>Type de contrôle</b>			
<input type="checkbox"/> Inspection approfondie <input type="checkbox"/> Inspection courante <input checked="" type="checkbox"/> Inspection ponctuelle	<input checked="" type="checkbox"/> Inspection annoncée <input type="checkbox"/> Inspection inopinée	<input type="checkbox"/> Inspection planifiée <input checked="" type="checkbox"/> Inspectio

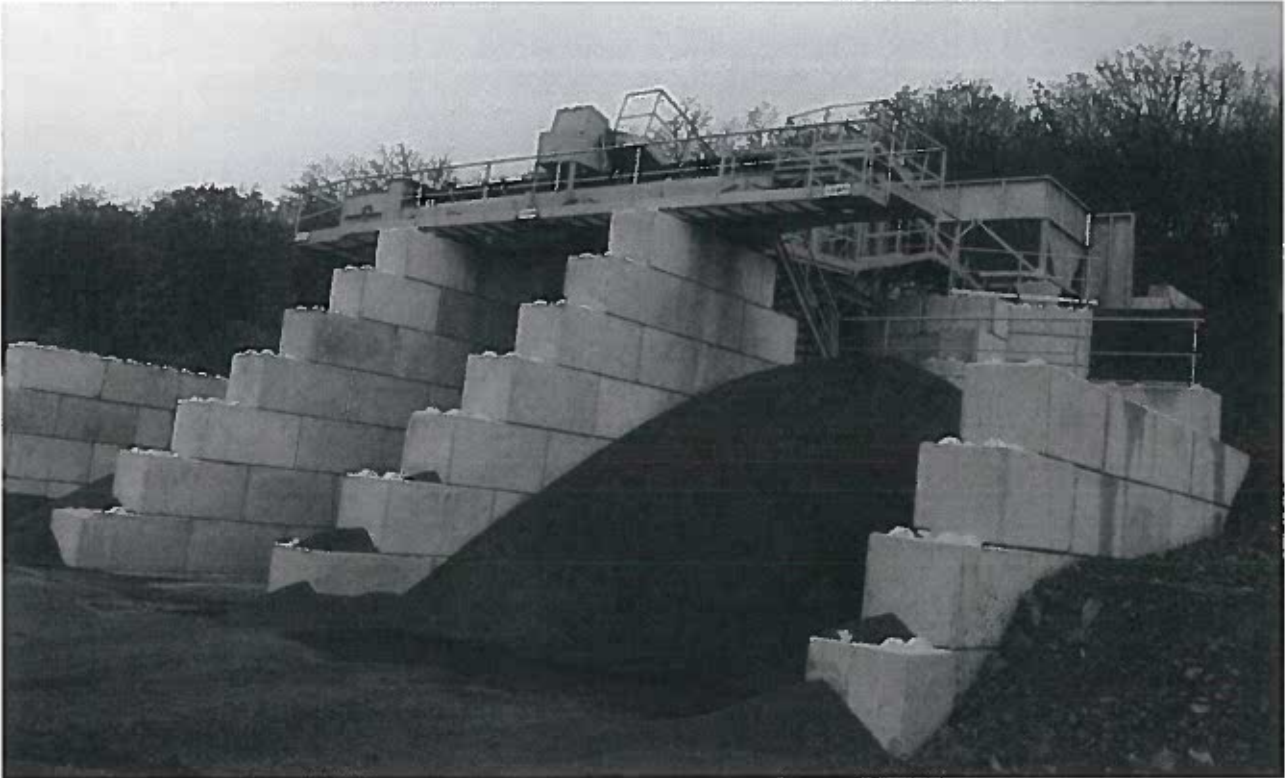
La nouvelle installation de criblage et lavage apparaît correctement capotée et équipée d'éléments de sécurité.

*Illustration 1: Nouvelle installation de lavage et criblage, tri automatique*

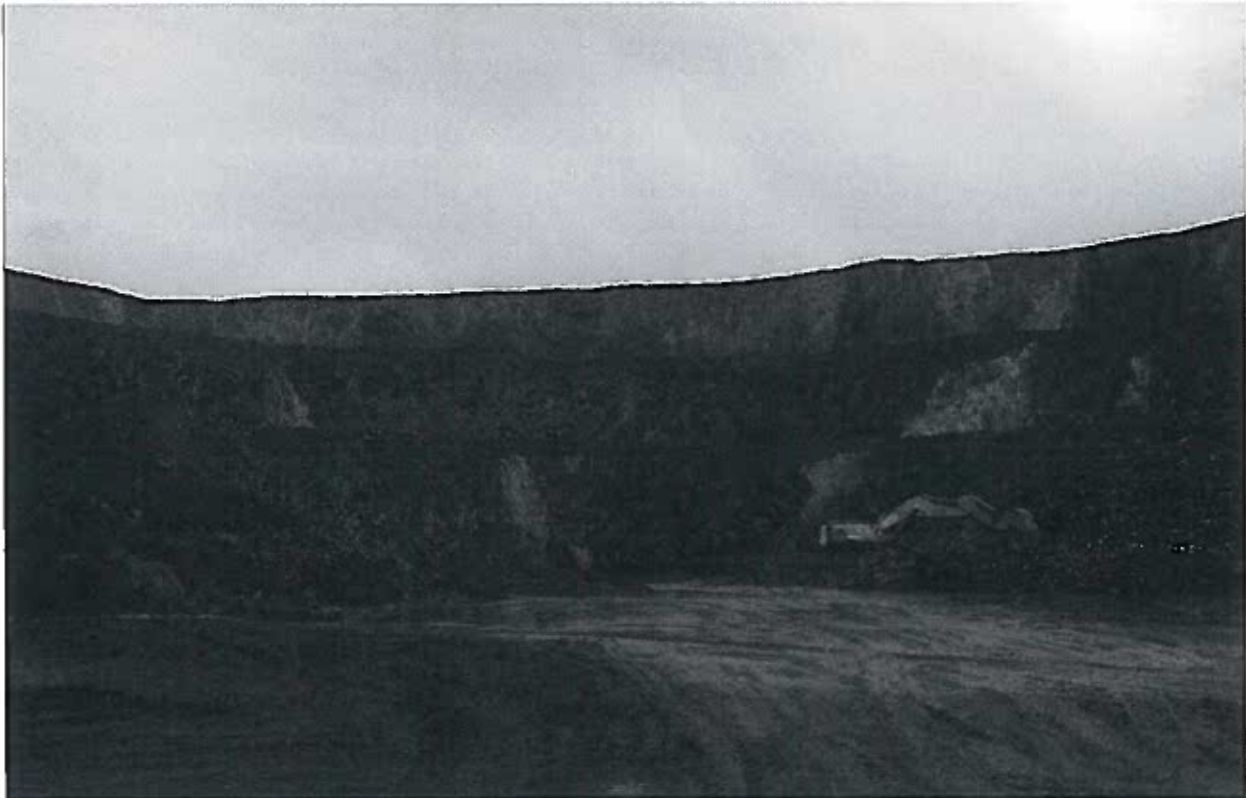
L'exploitation avance du côté est-nord-est avec des fronts qui apparaissent corrects.

*Illustration 2: Front de taille*
